TOSHKENT IRRIGATSIYA VA QISHLOQ XO'JALIGINI  
MEXANIZATSIYALASHTIRISH MUHANDISLARI INSTITUTI

# **GIDROENERGETIK INSHOOTLAR**

*5340700 – «Gidrotexnika qurilishi»  
bakalavriat yunalishi uchun darslik.*

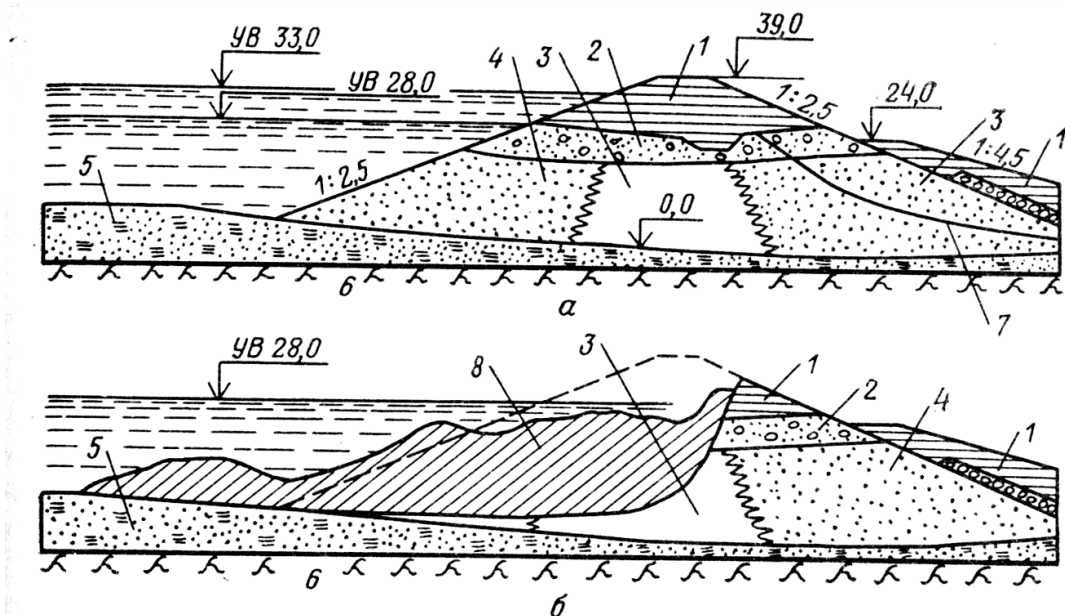
6.1- rasm. San-Fernando pastki to'g'oni:

a – avariya gacha; b – buzulishdan keyin; 1 – bosilib (tekislangan) grunt; 2, 4 – yuvib olib kelingan grunt; 3 – yuvib olib kelinib to'kilgan yadro; 5 – allyuviy; 6 – qoya tosh; 7 - depressiya egri chizig'i; 8 – qulab tushish zonasi.

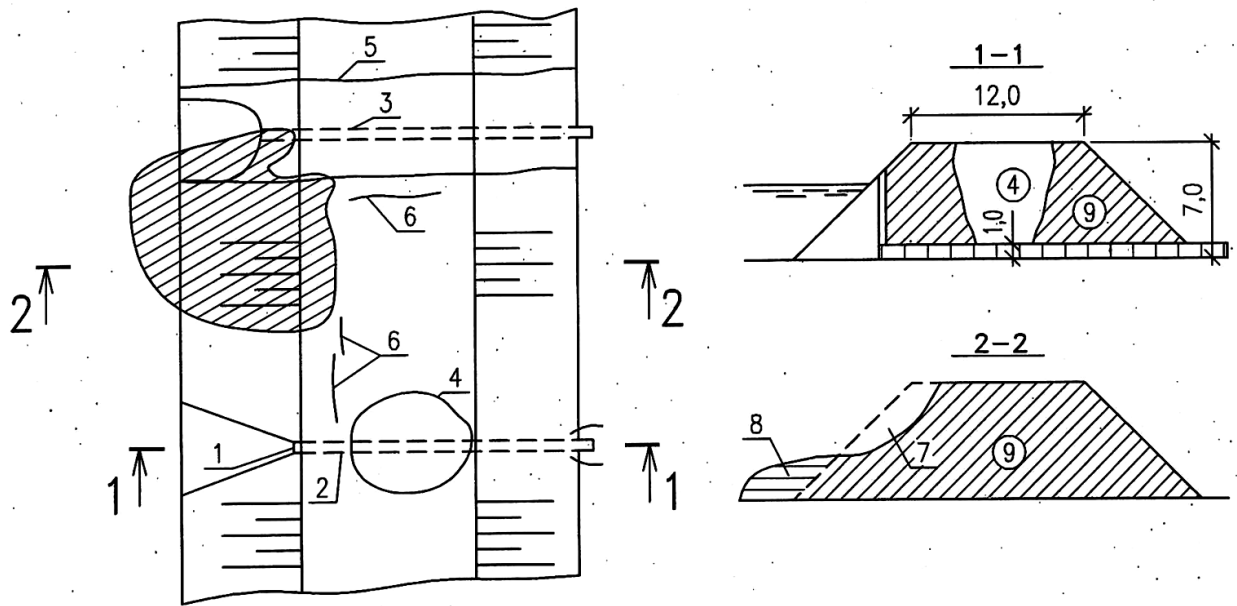
6.2 – rasm. YAngiobod suv yig‘uvchi ko‘li bir jinsli grunt dambasining avriyadan keyingi holati sxemasi:

1- temir-betonli quvur o‘tkazgichning suv qabul qilgichi (ogolovkasi); 2 – temir-betonli quvur  $d=1,0$  m; 3 – metall quvur ( $d=0,80$  m); 4 – o‘yilish daganagi; 5 – suv yorib, yuvib ketgan uchastka; 6 – to‘g‘on o‘rkachidagi bo‘ylama va ko‘ndalng yoriqlar; 7 – siljish sirti; 8 – o‘pirilib tushgan grunt uyumi; 9 – to‘g‘on tanasi; 10 – to‘g‘onni o‘pirilib tushgan uchastkasi. O‘lchamlari, m.da.

Avariya uchragan, ko'lni boshidagi damba o'rkachi (teyasi) bo'yicha kengligi 12 m, eng ko'p balandligi 7 m, Naporli va bosimsiz qiyaliklar  $m \approx 1.0$  qilib qurilgan. Dambada diametri 1,0 m li temir-beton quvurli suv o'tkazgich qurilgan (13.2 – rasmga qarang). Damba tanasi (8) dagi, ushbu (2) suv o'tkazgichning tutashtiruvchi choklari konstruksiyasi loyiha va qurilish amaliyotiga zid ravishda, sementli aralashma tiqib quyib yuborilganligi, buning ustiga damba tanasi grunti tarkibida (depressiya egri chizig'idan pastki zonada) tuzlar bo'lganligi sababli, chok konstruksiyasi ichidagi aralashma sifati keyinchalik buzulgan, aralashma erib quvurga tushib ketgan.

Quvur ichidagi oqim so'rish effektini hosil qilganligi sababli, damba depressiya egri chizig'i zonasidan suvni va suv bilan birga gruntini quvur ichiga so'rib tushirilishiga olib kelgan, natijada damba tanasida, suv o'tkazgich ustida «tashqi yuvilish» daganani (voronka) hosil bo'lgan, avariya holati vujudga kelgan. Ushbu avariya holatini, temir-betonli quvurni oldiga peremichka (suv to'sgich) qo'yib, quvurni ochib, choklari konstruksiyasini to'g'rilash va suv o'tkazgich ustini yetarli zichlikda grunt to'kib shibbalab bartaraf qilish o'rniga dambani chap

qirg'og'iga tutash uchastkasida, suv o'tkazish uchun  $d=0,8$  m li metall quvur o'rnatilgan va temir-betonli suv o'tkazgich zatvori yopib qo'yilgan.

Metall quvur o'rnatilgan joy yorilgan, avariya bo'lib o'tgandan so'ng avariya oqibatlarini bartaraf qilish bo'yicha ishlar boshlangan payti (29.01.2007 y) dambani kuzatganimizda, dambani metall quvur o'rnatilgan chap qirg'oq oldi (5) uchastkasi yuvilgan, temir-beton quvurli suv o'tkazgich ustida tashqi (4) daganak hosil bo'lgan, dambani Naporli frontida bir qism yuqori qiyalik (10) o'pirilib tushgan, to'g'on o'rkachi ustida bo'ylama va ko'ndalang yoriqlar (6) hosil bo'lganligini kuzatdik (6.2 – rasm). Dambani Naporli qiyaligini o'pirilib tushishiga sabab, damba yorilgandan so'ng Naporli frontda suv birdan tushib ketgan, hali o'z holatini yo'qotmagan depressiya egri chizig'i zonasidagi suv (7) siljish chizig'i bo'ylab sizib chiqib gruntни o'pirib, (8) holatiga tushishiga olib kelgan. Avariya olib kelgan sabablar fikrimizga quyidagilar:

4. Ta'mirlash ishlari qoidalariga rioya qilinmagan, metall quvur yon fil'trasiya yo'lini uzaytiradigan diafragmasiz, buning ustiga grunt yetarli zichlanmasdan qurib yuborilgan, natijada quvur sirti bo'ylab fil'trasiya yo'li ochilgan, u depressiya egri chizigi zonasidan ko'p miqdorda grunt zarrachalarini olib chiqqan va damba shu joyidan yorilgan.

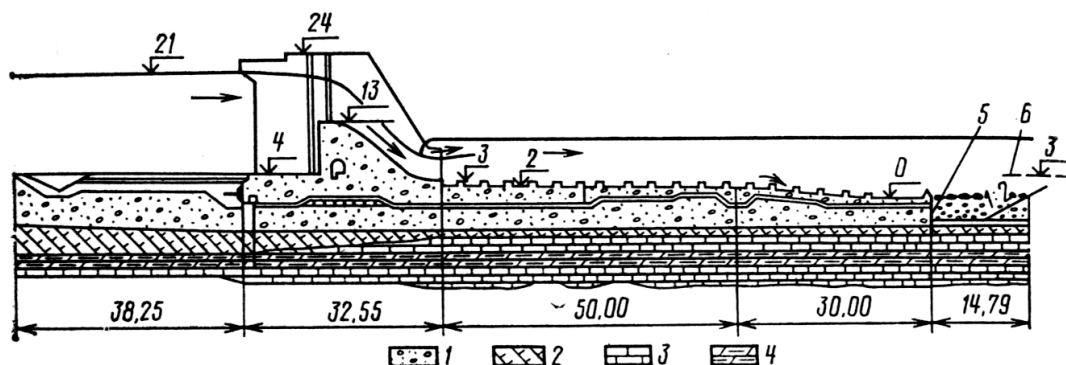
6.3 – rasm. Dnestr daryosidagi Dubossar gidrouzelingining suv tashlamasi bo'yicha qirqimi:

1 – shag'al tosh-qumli gruntlar; 2 – glinasimon mergel'; 3 – o'rtacha zichlikdagi ohaktosh; 4 – mergel'; 5 – shpunt; 6 – tubning yuvilishgacha bo'lgan sirti. O'lchamlari m.da

YAngi plitalar eskilari bo'ylab siljigan, ulardan ba'zi birlari ag'darilib tushgan, yoki suv bilan olib ketilgan. Tetraedrlar oqim bo'ylab pastga surilib ketgan. Hozirgi paytda ekspluatasiya xizmatiga zatvorlarni manyovrlashning sinab ko'rilgan sxemasi taklif qilingan. Dubossar gidrouzeli to'g'onining pastki b'efini buzulishining asosiy sababilar: loyihada muvaffaqiyatsiz konstruktiv qaror qabul qilinganligi, tub oldi suv tashlamalari ishlamaganligi, bunda ishlatish sharoitidan

chetga chiqilganligi, qurilish davrida loyihadan chetga chiqilganligi va to'g'oni ishlatish davrida zatvorlarni manyovrlashning noqulay sxemasi qabul qilinganligidir. Keltirilganlardan ko'rinib turibdiki, gidrouzelda texnik chetga chiqishlar kompleksi mavjud bo'lgan, bu pastki b'ef mustahkamlovchisining oxirgi uchastkasini bir necha marta qayta-qayta buzulishiga olib kelgan.
